FESTSTELLUNGSENTWURF

Straßenbauverwaltung Freistaat Bayern	Unterlage / Blatt-Nr.: 3 / 2
Staatliches Bauamt Bayreuth	Bestandsplan
Straße / Abschn.-Nr. / Station: B 173_840_2,144 - B 173_860_0,228	
PROJIS-Nr.:	Maßstab: 1 : 2.500

B 173 "Kronach - Hof" Umbau der Knotenpunkte mit der St 2158 und der Frankenwaldstraße Baukm 0+000 - Baukm 0+370

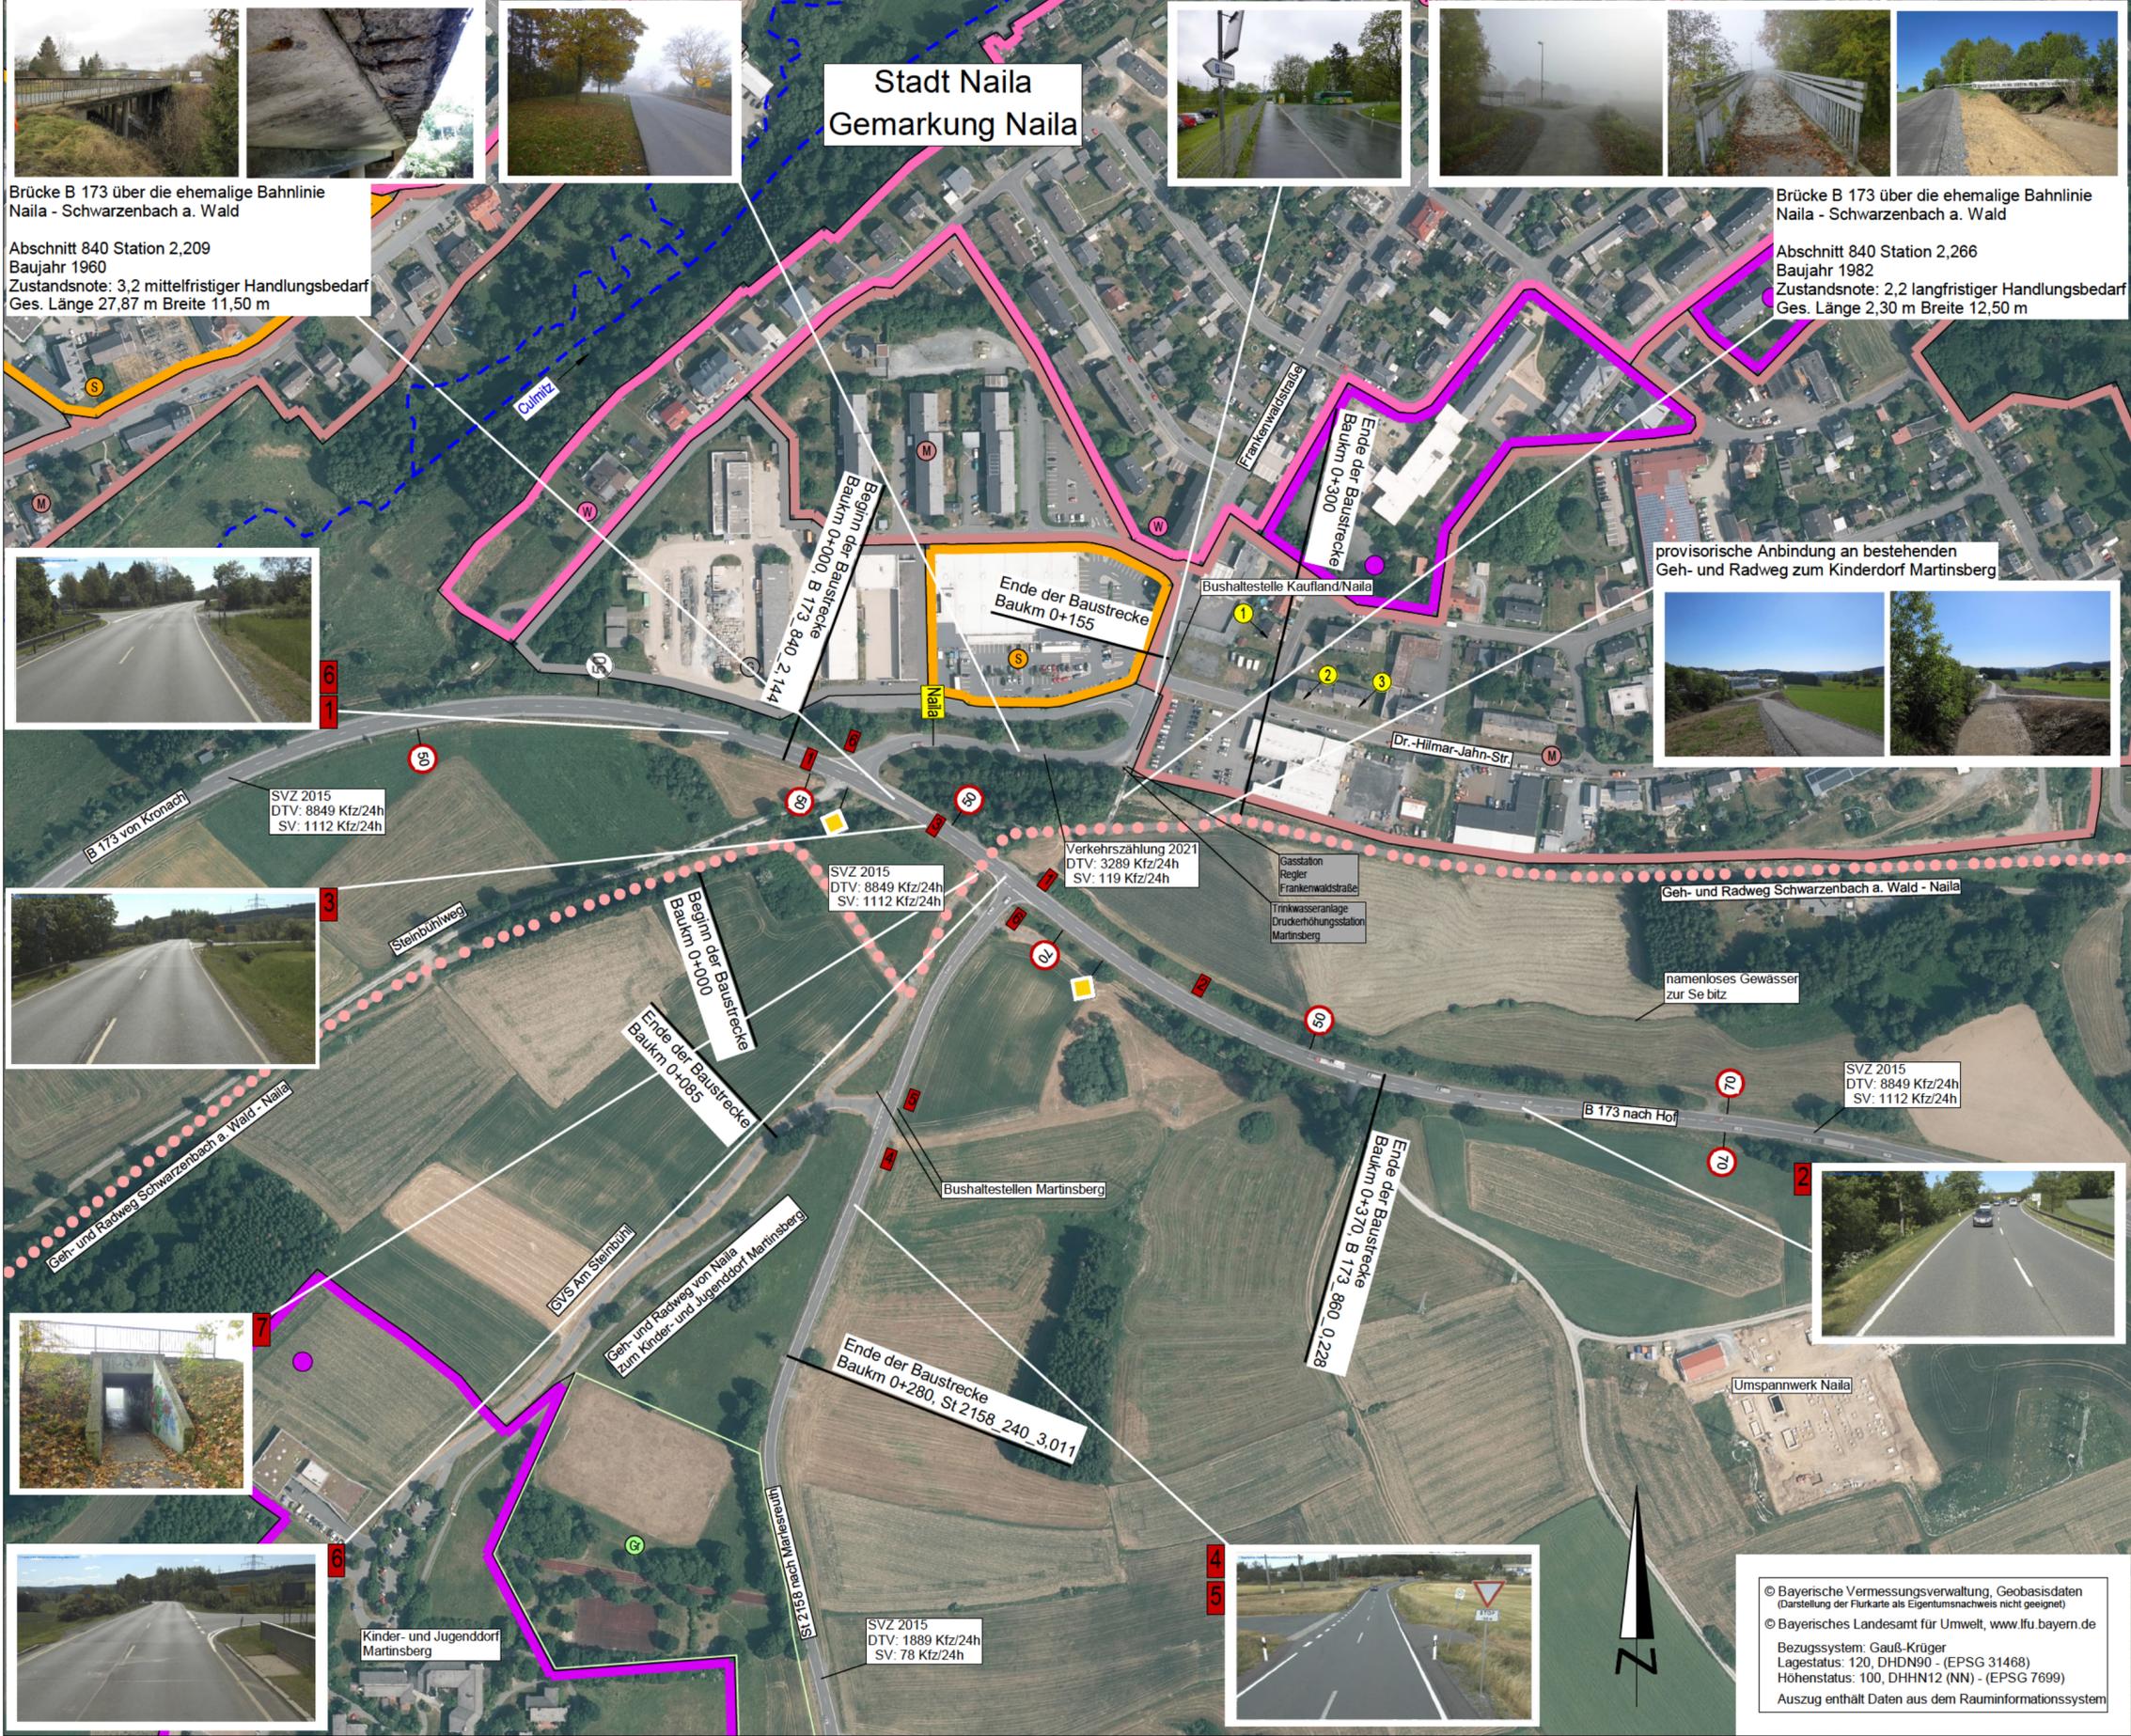
Geh- und Radweg	1	Linksabbiegespuren in die Frankenwaldstraße nicht vorhanden.
	Gewässer	2	Verdeckter Kurvenbeginn aufgrund der Kuppe.
	Wohngebiet	3	Fehlende Linksabbiegespur in die St 2158 und schlechte Sicht an Feldwegzufahrt links.
	Mischgebiet	4	Linksabbiegespur in die Gemeindeverbindungsstraße Am Steinbühl fehlt.
	Gewerbegebiet	5	Keine Aufstellbereiche für Bushaltestelle und keine Zuwegung für Haltestelle Martinsberg vorhanden.
	Sondergebiet	6	Unübersichtliche, unfallauffällige versetzte Kreuzung ohne Lichtsignalanlage, ohne Fahrbahnteiler in den untergeordneten Einmündungen Frankenwaldstraße und St 2158 zur Anzeige der Wartepflicht und ohne Linksabbiegespuren.
	Grünfläche	7	Lichte Weite der Unterführung für Fußgänger und Radfahrer ist mit 2,00 m zu gering.
	Gemeinbedarfsgebiet		
	Zwangspunkte		
	SVZ		
	durchschnittlich täglicher Verkehr (Kfz/24h)		
	Schwerlastverkehr (Kfz/24h)

Berechnete Immissionspegel für den Bestand im Prognosejahr 2035:
