### Feststellungsentwurf

Straßenbauverwaltung Freistaat Bayern	Unterlage / Blatt-Nr.: 3 / 2
Staatliches Bauamt Bayreuth	Übersichtsluftbild
Straße / Abschn.-Nr. / Station: B 289_340_0,080 - B 289_400_0,433	Maßstab: 1 : 5.000
PROJIS-Nr.: 09 912584 00

**B 289 "(Burgkunstadt) - Kulmbach"**  
 Ortsumgehung  
 Mainroth - Rothwind - Fassoldshof  
 Baukm 0+000 - Baukm 4+715

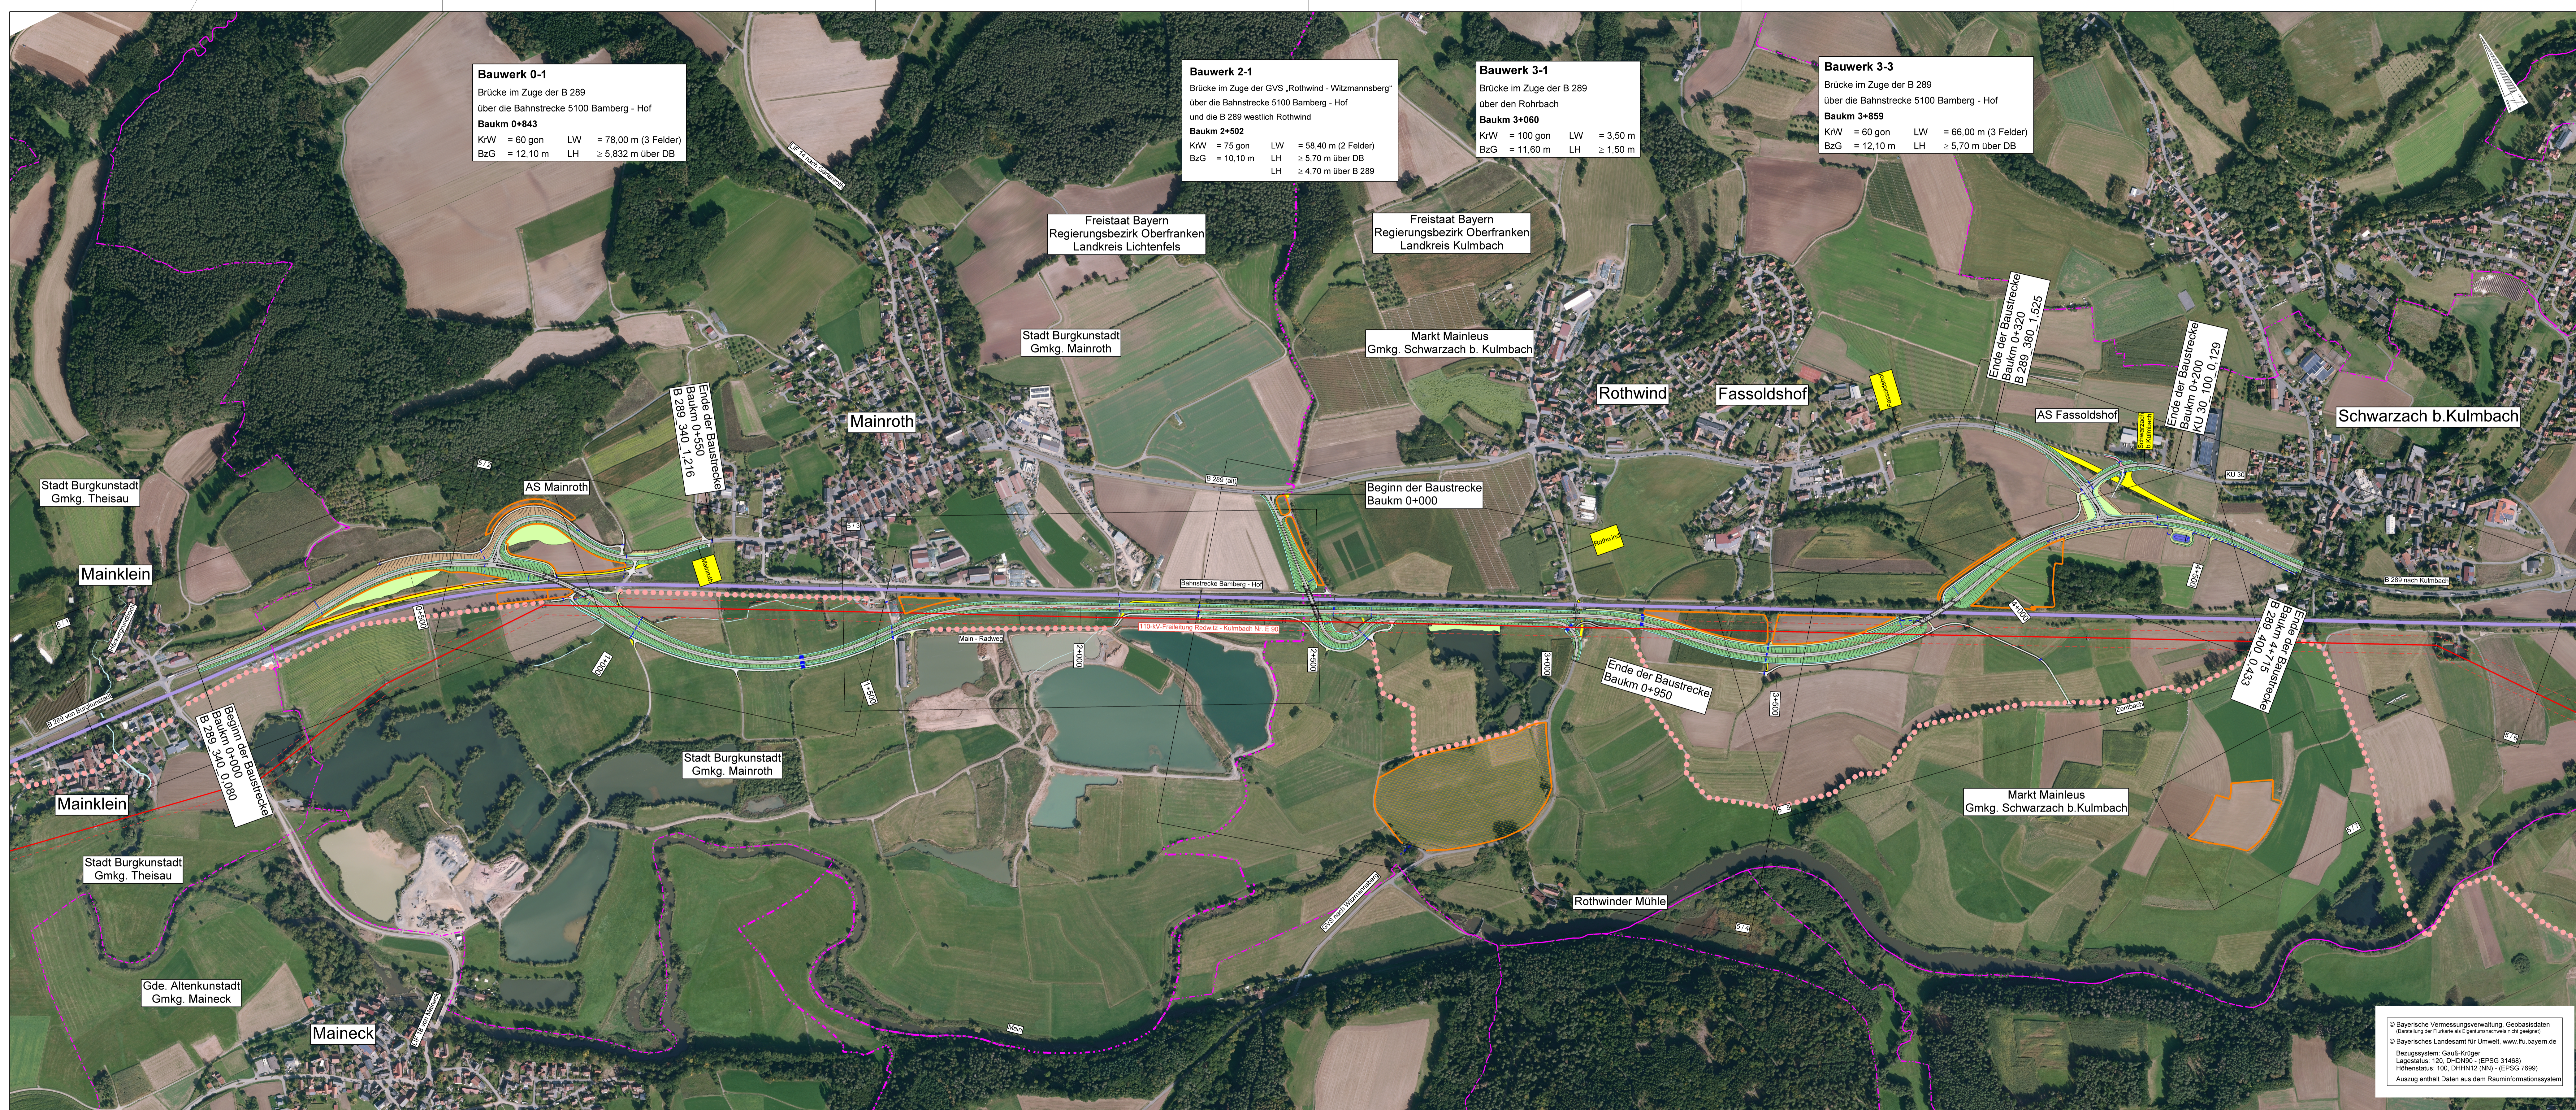
**Bauwerk 0-1**  
 Brücke im Zuge der B 289  
 über die Bahnstrecke 5100 Bamberg - Hof  
**Baukm 0+843**  
 KrW = 60 gon LW = 78,00 m (3 Felder)  
 BzG = 12,10 m LH ≥ 5,832 m über DB

**Bauwerk 2-1**  
 Brücke im Zuge der GVS „Rothwind - Witzmannsberg“  
 über die Bahnstrecke 5100 Bamberg - Hof  
 und die B 289 westlich Rothwind  
**Baukm 2+502**  
 KrW = 75 gon LW = 58,40 m (2 Felder)  
 BzG = 10,10 m LH ≥ 5,70 m über DB  
 LH ≥ 4,70 m über B 289

**Bauwerk 3-1**  
 Brücke im Zuge der B 289  
 über den Rohrbach  
**Baukm 3+060**  
 KrW = 100 gon LW = 3,50 m  
 BzG = 11,60 m LH ≥ 1,50 m

**Bauwerk 3-3**  
 Brücke im Zuge der B 289  
 über die Bahnstrecke 5100 Bamberg - Hof  
**Baukm 3+859**  
 KrW = 60 gon LW = 66,00 m (3 Felder)  
 BzG = 12,10 m LH ≥ 5,70 m über DB
